# 鋼管巻き PHC 杭 (SPHC 杭) に関する研究—その 5 杭頭部接合条件 (半剛接合) を考慮したときの挙動

PHC 杭 鋼管 合成杭  
 杭頭接合 曲げせん断試験

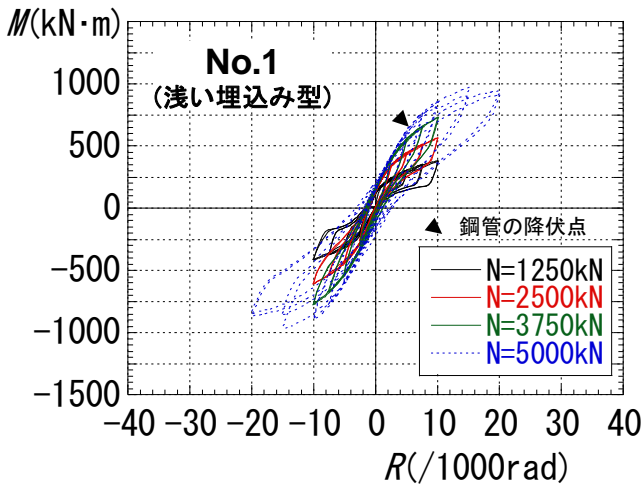
図.2 M・R 関係 (NO.1)

図.2 に曲げモーメント M と変形角 R の関係を示す。試験は軸力を 1250KN、2500KN、3750KN、5000KN と増加させ、各荷重段階で変形角を 1/100 まで繰返し载荷を行いながら順次軸力を増加させた。5000KN では変形角を 1/50 まで载荷して終了した。軸力が 1250KN、2500KN では 1/100 程度の変形角に於いてもいわゆる半剛効果による M・R 関係の非線形性状が著しいが、鋼管は弾性領域に留まった。また軸力の増加に伴い M・R 関係に於いては剛性の増加と共にその耐力も大きく増加する。3750KN、5000KN の大きな軸力においても変形角 1/100 では若干の非線形挙動を示す。しかしその勾配はまだ増加傾向が顕著であり、大きな曲げモーメントまで抵抗する結果となっている。5000KN の軸力に於いて、変形角 1/50 では基

礎部の杭周辺の亀裂が顕著になり曲げモーメントの増加が止まった。

荷重に伴う各部分の破壊状況を述べると以下のようなものである。軸力 1250kN~3750kN での 1/100 の変形角においては若干の引張り亀裂が基礎部分のコンクリートに発生する。軸力の増加に伴い 5000kN での 1/50 の変形角においては、基礎部分表面のコンクリートにはひび割れから杭周面からの亀裂発生がみられた。杭体は 3750kN、5000kN 軸力時に鋼管表面のひずみが降伏値を超えたが、外観的には鋼管部に変状は見なれなかった。

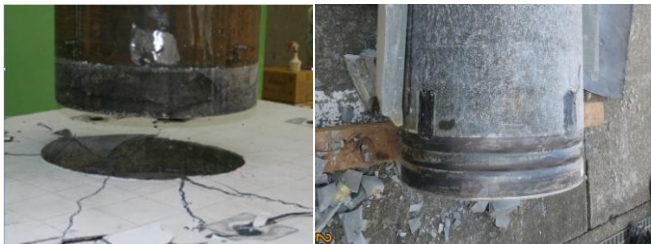
写真.1 試験後の基礎及び杭体の状況 (NO.1)

写真.1 に試験終了後の SPHC 杭の外観及び内部の PHC 杭の状況を示す。基礎部分は埋込み部分で亀裂、はく離などの現象がみられるが、杭底面部分には損傷などは観察されなかった。内部の PHC 杭も健全な状況であった。

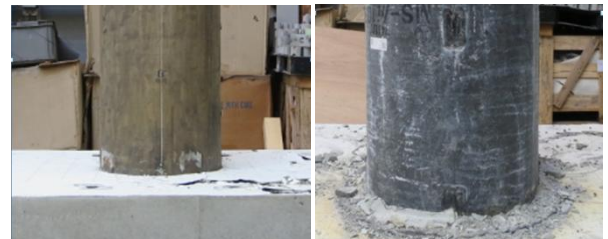
写真.2 試験後の杭体の状況 (NO.2)

写真.2 に試験終了後の SPHC 杭の外観と内部の PHC 杭部分の状況を示す。どちらも NO.1 と同様に目に見える損傷はなく、健全な状況であった。
