鋼管巻き PHC 杭 (SPHC 杭) に関する研究—その 9 変動軸力を考慮したときの挙動

正会員	○加倉井正昭*1	正会員	林 隆浩*2
正会員	桑原 文夫*1	正会員	毛井 崇博*3
正会員	平川 泰行*4	正会員	松田 竜*5
正会員	浅井 陽一*6		
PHC 杭	鋼管		合成杭
杭頭接合	曲げせん断試験		変動軸力

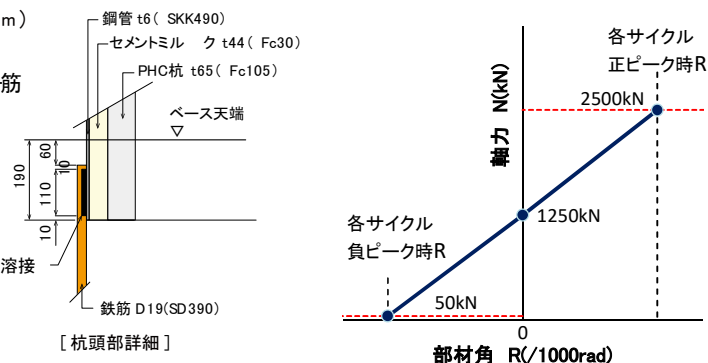
図 2 変動軸力の載荷法

の目標部材角に向けて、図 2 に示すように軸力を変動させたが、負加力での引張側は、定着筋の性状になることと、加力装置の関係から、50≤N≤2500kN とした。引張を受けた場合の SPHC 杭の性状については前報 (その 8) ²⁾ に報告している。

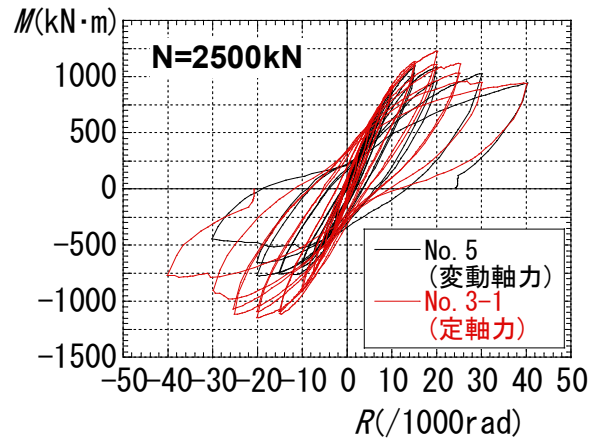
図4 変動軸力と定軸力の比較 (最終まで)

図 3 に No. 5 試験体の杭体の最大曲げモーメント M と杭体の部材角 R (R = δ/h、δ ; 杭体頂部の変形、h ; 加力長さ 2000mm) の関係を示す。図 4 に No. 3-1 と比較して M-R 関係を示す。No. 5 試験体は、No. 3-1 と同様に、R=15/1000rad の繰り返し載荷でスタブにコーン状の破壊が発生し、部材角 R=±20/1000rad の繰り返し載荷で杭頭補強筋の破断音が確認された。終局時は SPHC 杭頭に局部座屈変形が見られた。終了後の試験体および内部の PHC 杭の状況を写真 1 に示す。定軸力の試験体 No. 3-1 と同様に基礎スタブは損傷が見られたが、杭体には大きな損傷は見られなかった。加力後に、鋼管とグラウトを除いて PHC 杭の損傷状態を確認したが、いずれの試験体共に損傷は殆ど見られなかった。

定軸力試験体 No. 3-1 と変動軸力試験体 No. 5 の最大耐力の比較を表 1 に示す。変動軸力試験体 No. 5 は、部材角 R が小さい時から、N=2500kN まで載荷していたためか、定軸力試験体 No. 3-1 (R≤1/100 では N=1250kN) に比べて、最大耐力が若干低下し、その時の部材角も若干早めに生じている。なお、正側および負側の杭体の設計最大曲げ強度は 995kNm、750 kNm 以上であり、いずれも実験値は上回った。

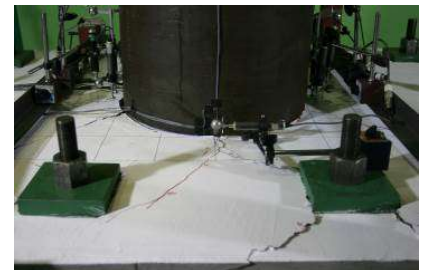
(a) 試験後の杭体とスタブの状況

写真1 試験後の試験体の状況

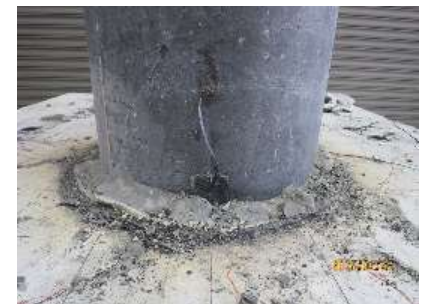
(b) 試験後の PHC 杭の状況
